EKSPERTYZA TECHNICZNA W SPECJALNOŚCI KONSTRUKCYJNO-BUDOWLANEJ

Przedmiotem ekspertyzy jest budynek użyteczności publicznej usytuowany przy ul. Nowy Rynek 15 w Łapach.

Określenie czy niżej wymienione roboty budowlane nie naruszają bezpieczeństwa konstrukcji:

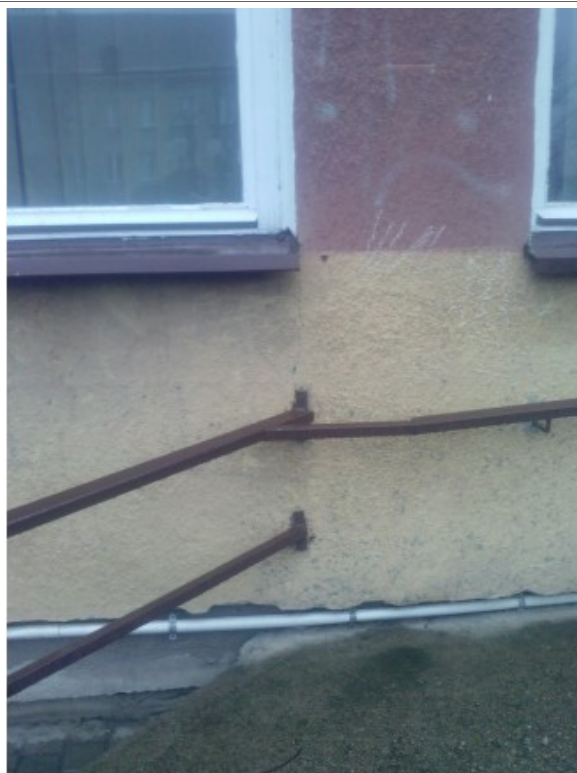
Podjazd dla osób niepełnosprawnych – widoczna korozja biologiczna. Rozwiązanie projektowe niezgodne z obecnymi warunkami technicznymi. **Stan techniczny niezadowalający.**

Balustrada zewnętrzna – nieprawidłowe rozwiązanie z uwagi na obowiązujące przepisy. Widoczne uszkodzenia eksploatacyjne, w tym odkształcenia mechaniczne, łuszczenie farby, występująca korozja stali. **Stan techniczny niezadowalający.**

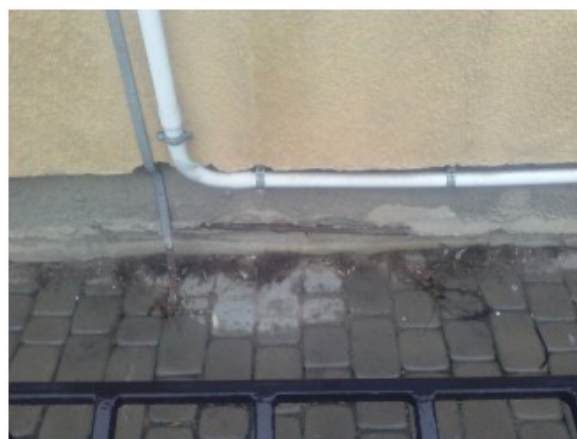
Cokół – odsłonięcie zbrojenia, brak okładziny cokołowej.

Stan techniczny niezadowalający.

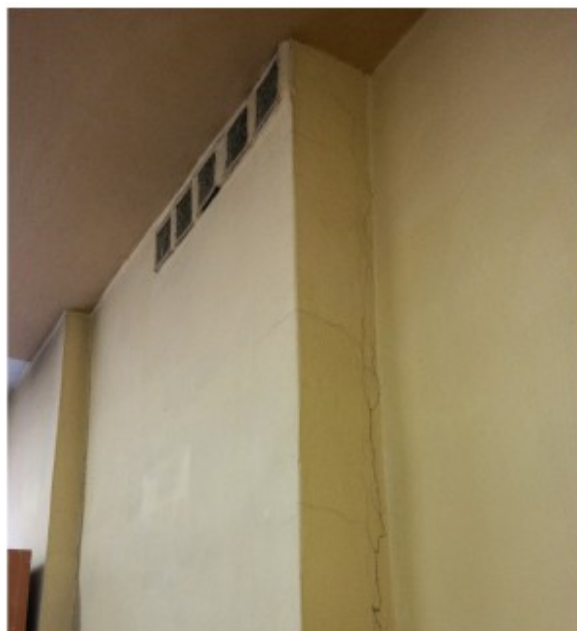
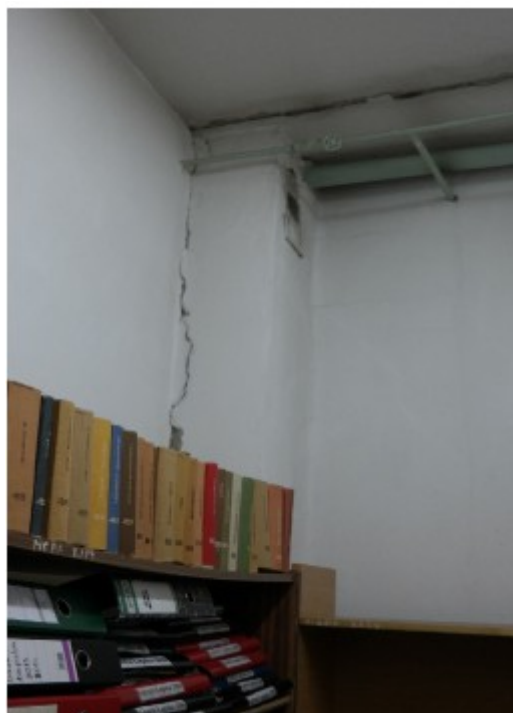
Ściany wewnętrzne - widoczne miejscowe zarysowania warstwy tynku w miejscach łączenia płyt stropowych, kominów, złuszczająca się farba. Konstrukcję nośną w tej części budynku stanowią prefabrykowane ściany nośne wewnętrzne, na zewnątrz prefabrykowane nadproża typu „L” oparte na prefabrykowanych słupkach żelbetowych międzyokiennych. Rysy pojawiły się w ścianie konstrukcyjnej i na styku dwóch płyt stropowych w pomieszczeniu na piętrze i na klatce schodowej. Są to rysy o charakterze powierzchniowym pojawiające się w złączach między płytami ściennymi, a także między płytami stropowymi. **Stan techniczny średni.**

Ścianki działowe - widoczne miejscowe zarysowania warstwy tynku przy połączeniach z kominami, złuszczająca się farba. **Stan techniczny średni.**

Występujące rysy są efektem pęknięcia tynku w tych miejscach. Wyjątek stanowi pęknięcie w miejscu styku płyt stropowych, co może być przyczyną nierównomiernego obciążenia płyt. Część zarysowań związana jest z obciążeniem zbiorami książek, przeniesienie zbiorów z piętra na poziom parteru można znacząco odciążać konstrukcję.

Ściany wewnętrzne – uszkodzenia powstały na skutek okresu eksploatacji.

- Z uwagi na zaplanowaną przebudowę części istniejącej w zakresie ścian wewnętrznych, modernizację instalacji w zakresie branży elektrycznej, teletechnicznej i sanitarnej należy wykonać kompleksowy remont pomieszczeń w zakresie ścian, stropów, posadzek oraz wymiany stolarki drzwiowej wewnętrznej.

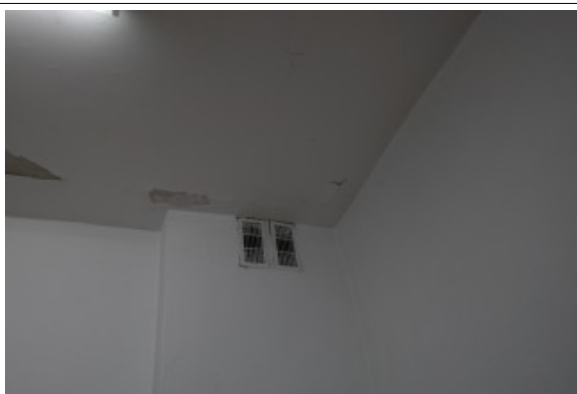
Strop – widoczne zacieki, odpryski farby. Miejscowe ubytki tynku. **Stan techniczny średni.**
Kratki wentylacyjne - widoczne zużycie eksploatacyjne. **Stan techniczny niezadowalający.**

Stropy – uszkodzenia wynikają z okresu eksploatacji.

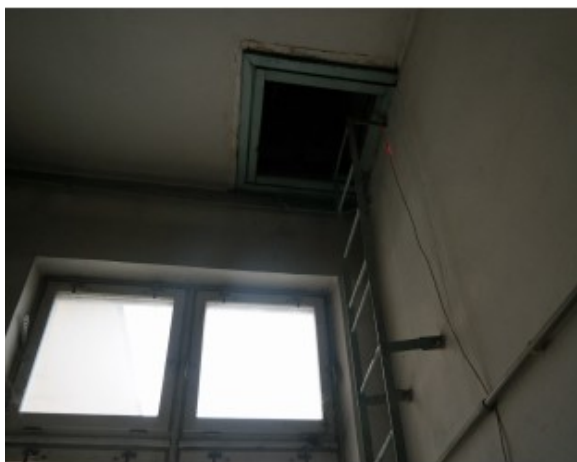
Właz na poddasze – widoczne zużycie eksploatacyjne, w tym uszkodzenia mechaniczne. **Stan techniczny średni.**
Schody wylazowe – widoczne zużycie eksploatacyjne, w tym uszkodzenia mechaniczne. **Stan techniczny średni.**

Widoczne zarysowania na ścianach.

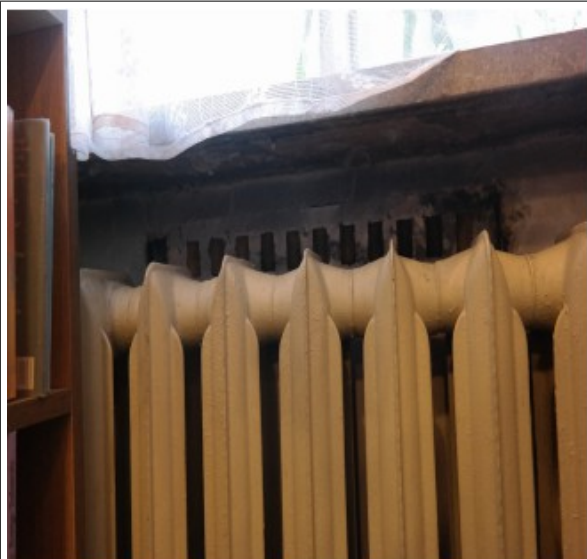
Nawietrzaki podokienne – widoczne zużycie eksploatacyjne, zabrudzenia ściany. **Stan techniczny nie zadowalający.**

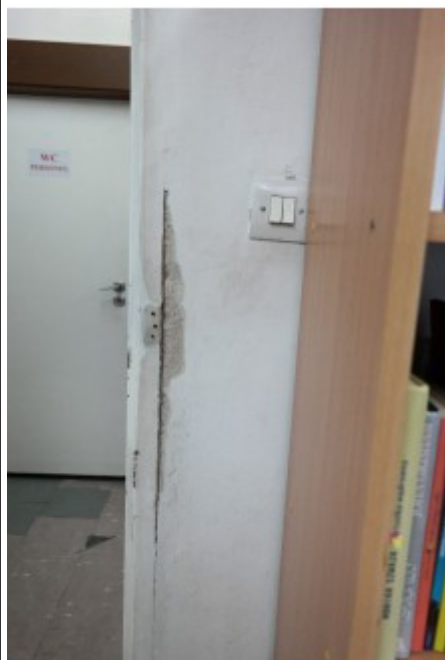
Stolarka okienna i drzwiowa – widoczne uszkodzenia przy połączeniu ściany ze stolarką. Widoczne odpryski farb. Miejscowe braki tynku. Miejscowe uszkodzenia przeszklenia okien. **Stan techniczny nie zadowalający.**

Stolarka budowlana – uszkodzenia wynikają z okresu eksploatacji.

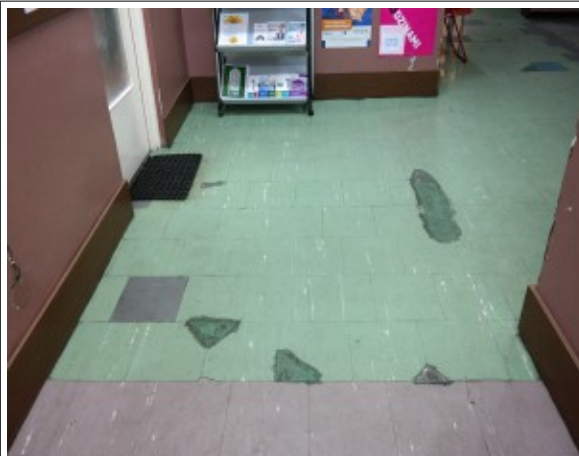
<p>Parapety – widoczne spękania parapetów. Stan techniczny średni.</p>	 
<p>Schody wewnętrzne – widoczne miejscowe uszkodzenia mechaniczne posadzki. Stan techniczny średni. Balustrady wewnętrzne – widoczne zużycie eksploatacyjne, w tym uszkodzenia mechaniczne. Stan techniczny średni. Widoczne odspojenie farb na ścianach i sufitach.</p>

Posadzki – widoczne zużycie eksploatacyjne. Miejscowe braki posadzki. **Stan technicznych nie** zadowalający.

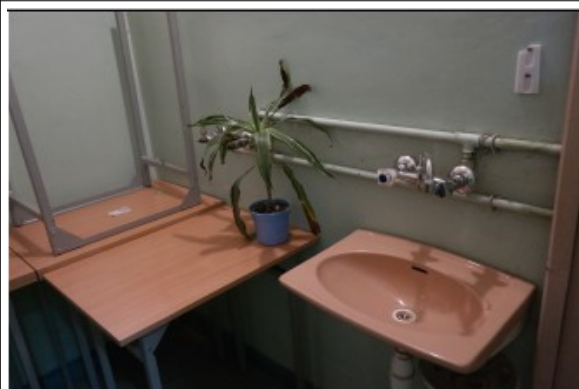
Widoczne braki w wyposażeniu łazienki – brak umywalki.
Widoczne zabrudzenia ścian.
Widoczne odpajanie farb.
Widoczna nieestetyczna zabudowa ściany.
Zużycie eksploatacyjne kratki wentylacyjnej

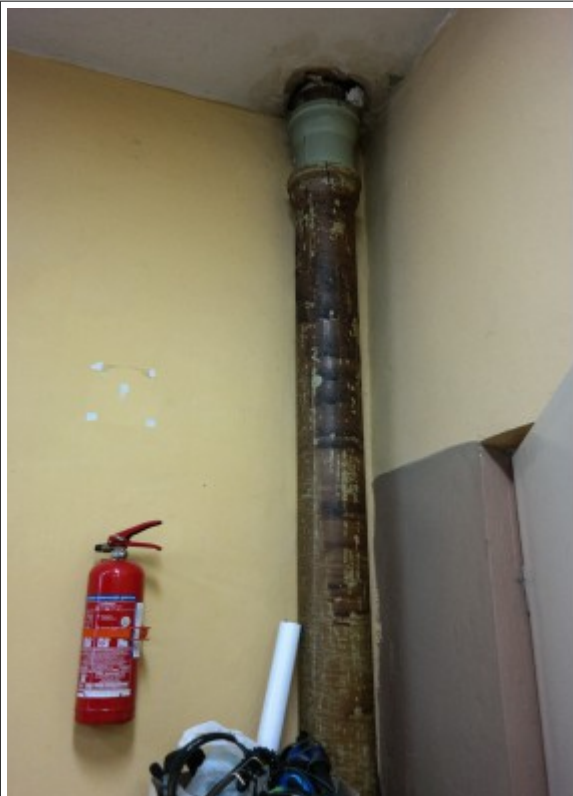
Rura spustowa – widoczne spękania, zabrudzenia rury spustowej podłączonej do kanalizacji deszczowej. **Stan techniczny średni.**
